UNIONE MONTANA MOMBARONE

INTERVENTI DI GESTIONE DELLA VEGETAZIONE IN ALVEO, RIMOZIONE RIFIUTI SOLIDI E LITOIDI, RIPRISTINO SEZIONI DI DEFLUSSO, RIPRISTINO OFFICIOSITA' IDRAULICA DI ATTRAVERSAMENTI, TOMBINI E TRATTI TOMBATI, MANUTENZIONE DI ARGINATURE, OPERE DI INGEGNERIA NATURALISTICA, DI OPERE DI SOSTEGNO E DRENAGGIO SUL SISTEMA VIARIO MINORE [omissis]

progetto definitivo/esecutivo

RELAZIONE GENERALE RELAZIONI TECNICO-ILLUSTRATIVE

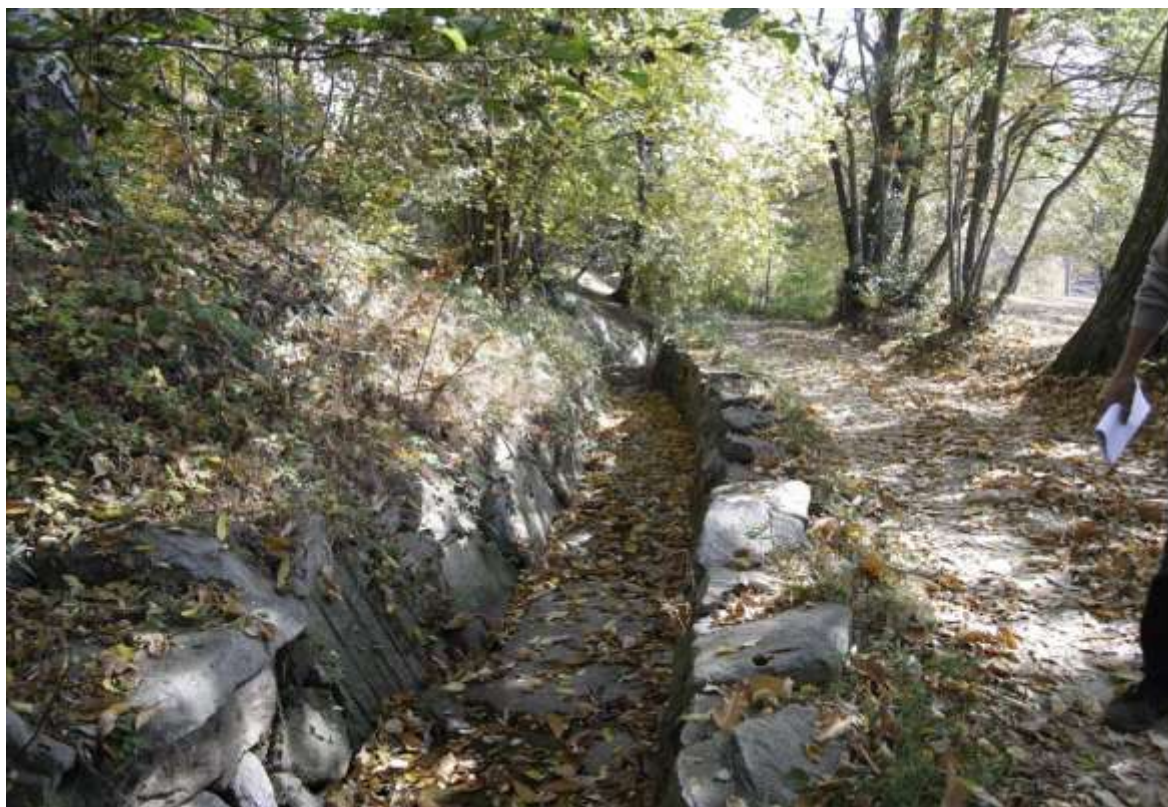
Il tratto di rio in oggetto presenta l'alveo con erosione degli argini in alcuni tratti, soprattutto sul lato adiacente la strada. È necessario intervenire spostando e sistemando gli elementi litoidi presenti in alveo al fine di realizzare tratti di scogliera ad argine e contemporaneamente approfondire un minimo il livello di scorrimento idraulico.

Illustrazione 1: tratto a monte dell'intervento

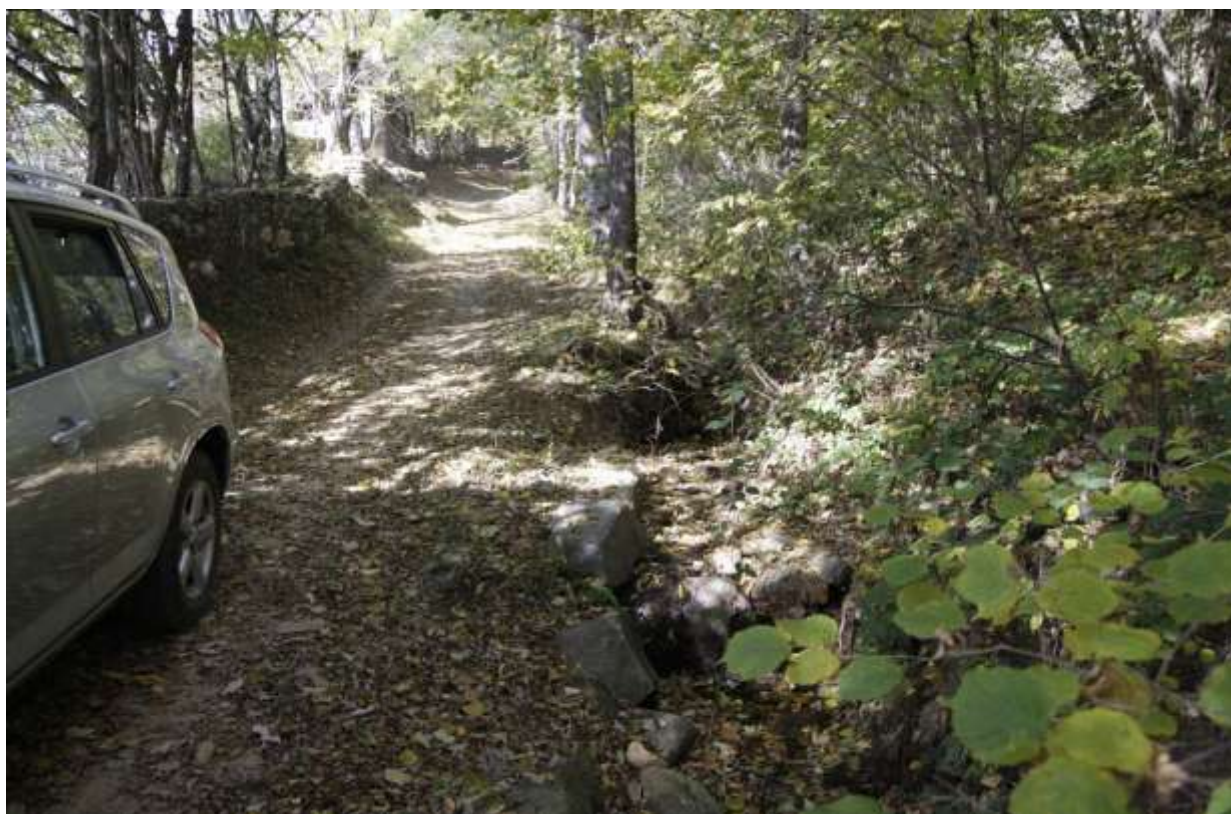
Illustrazione 2: tratto iniziale a monte con erosione della sponda lato strada

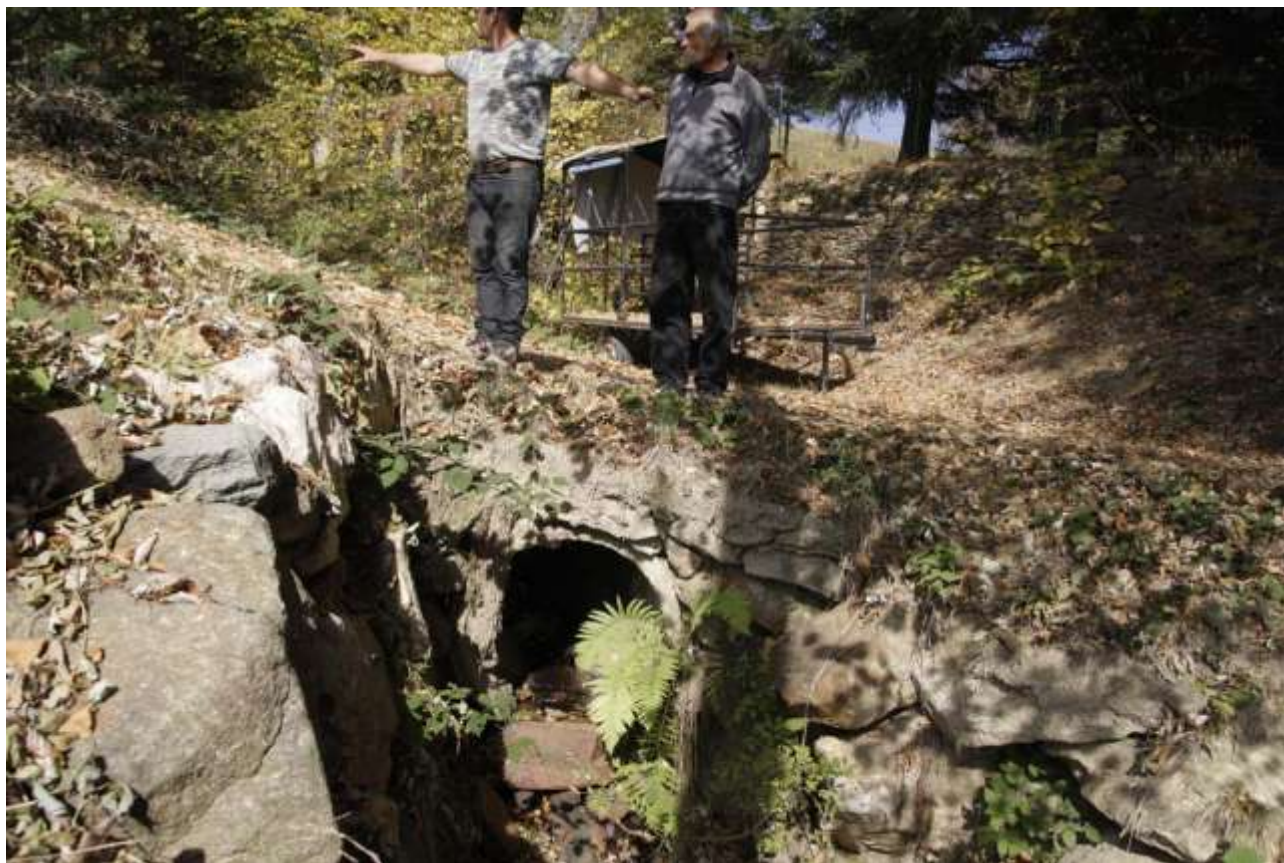
A metà del tratto di rio in oggetto vi è un fosso affluente con gli ultimi 4 mt intubati e poco distante lo stesso rio è anch'esso intubato per un brevissimo tratto: in entrambi i casi è necessario rimuovere i tubi esistenti in quanto sono parzialmente collassati, sostituendoli con altri di uguale o maggiore portata. È necessario aumentare un minimo l'approfondimento degli stessi tubi in modo che il peso dei mezzi che vi passano sopra non li spacchino.

Illustrazione 3: uno dei due attraversamenti intubati con tubazione da sostituire

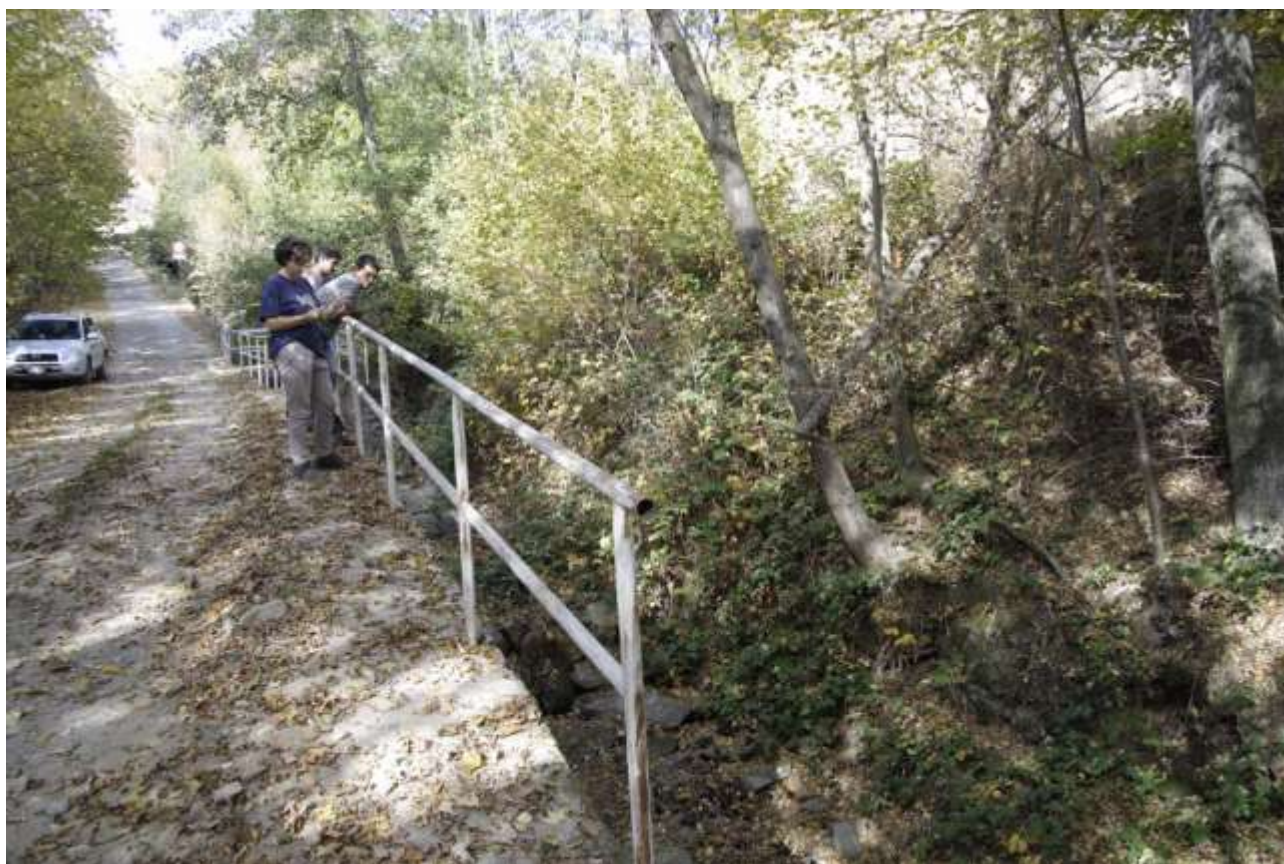
Illustrazione 4: tratto dove realizzare la briglia

Il tratto più a valle dell'intervento è idoneo all'inserimento di una briglia in pietrame necessaria al rallentamento del trasporto solido.

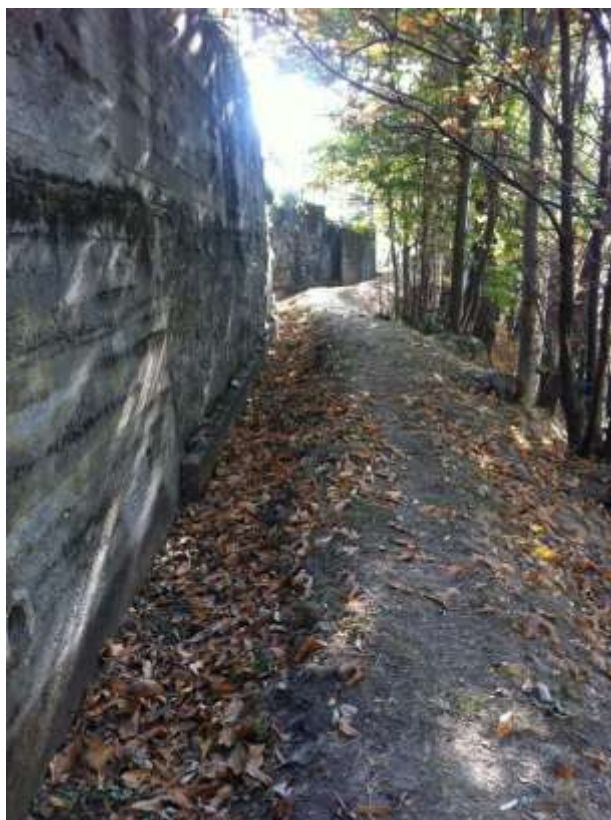
Vi è un tratto di canale con sponda/e in terrapieno che deve essere ripristinato.

Illustrazione 5: tratto di canale con sponda in terrapieno

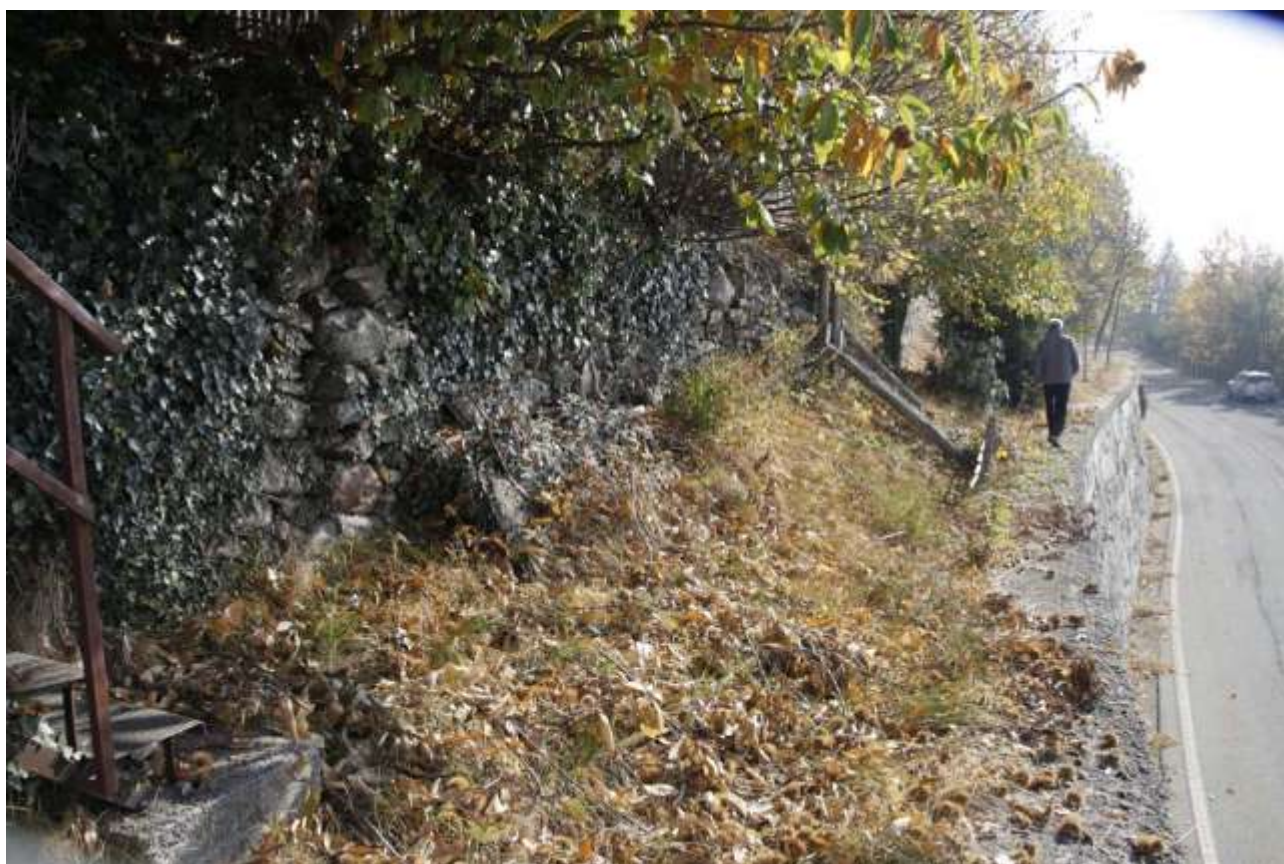
Muro di contenimento del terreno in pietra a secco, con problemi di stabilità causati dalla spinta idraulica e del terreno retrostante.

Illustrazione 7: nella foto i contrafforti individuano il tratto centrale dell'intervento

É necessario smontare un tratto di muro e ripristinarlo, eventualmente integrando con pietre nuove, se necessario.

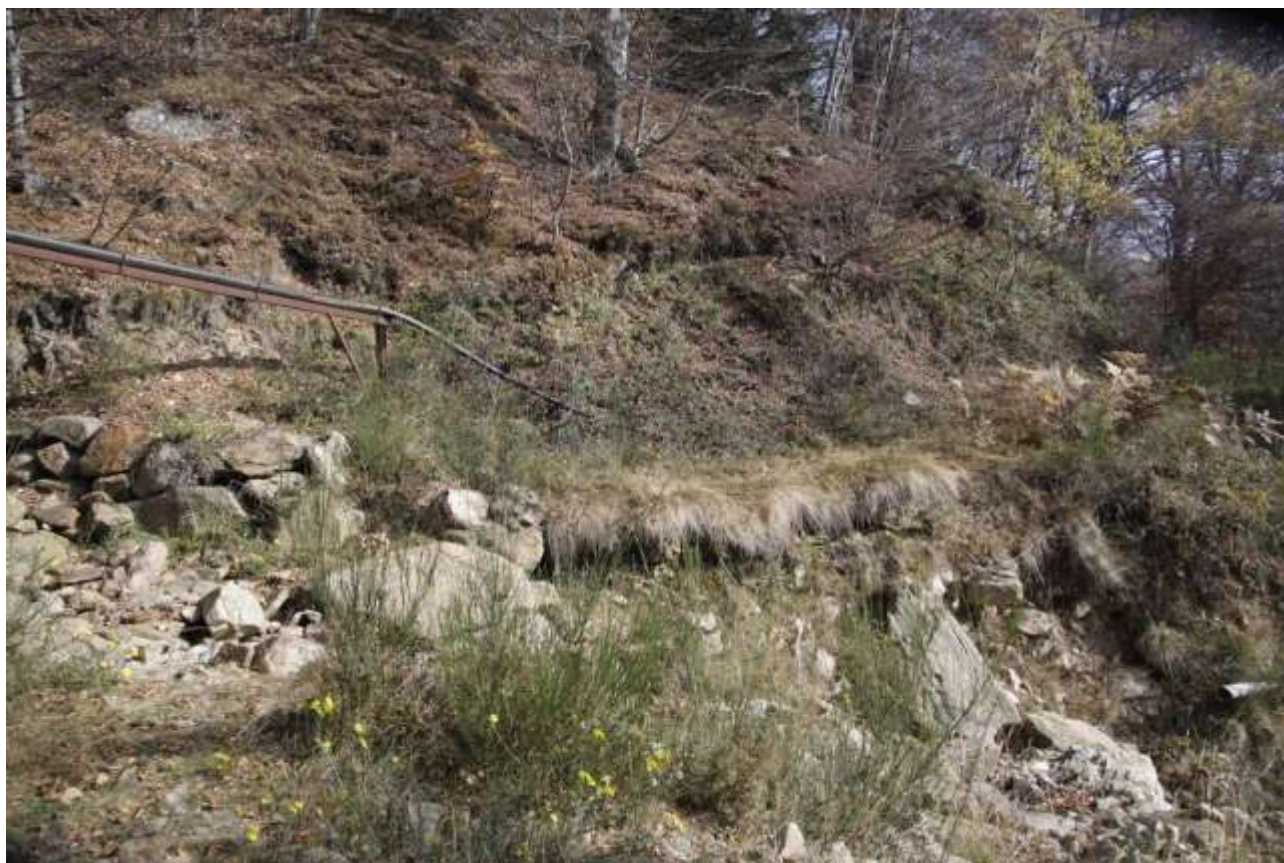
A monte della località Moschetta ed in prossimità della località Praiazzo vi è la necessità di ripristinare un guado su un rio minore.

Illustrazione 8: nella foto è visibile l'interruzione della pista forestale in corrispondenza del rio

É necessario realizzare una scogliera a monte a protezione del guado stesso e risagomare l'alveo in modo da approfondire un minimo la quota del guado "a corda molle" per evitare lo spandimento laterale dell'acqua in caso di piena.

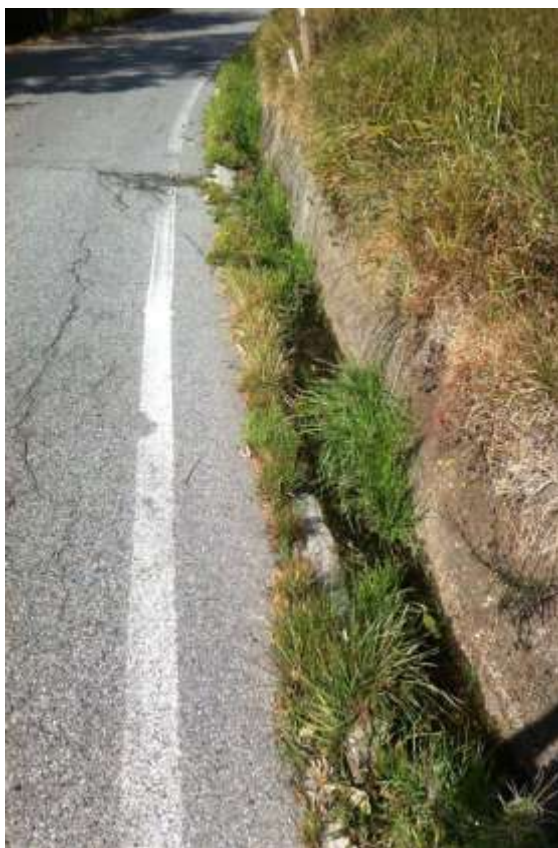
Tale canalina è insufficiente a ricevere l'acqua e deve essere demolita e sostituita con una canalina a sezione semicircolare da realizzare in sezioni di semitubo cementati oppure con un getto continuo di calcestruzzo debolmente armato con rete antiritiro. È da preferire il sistema a semitubo che ha una scabrezza superficiale ridotta che permette un ridotto deposito di limo, vista la presenza d'acqua tutto l'anno.

Illustrazione 9: canalina alla francese

La canaletta esistente è intervallata da 5 pozzetti di derivazione idraulica che devono essere sostituiti e resi funzionali al pari della situazione odierna.

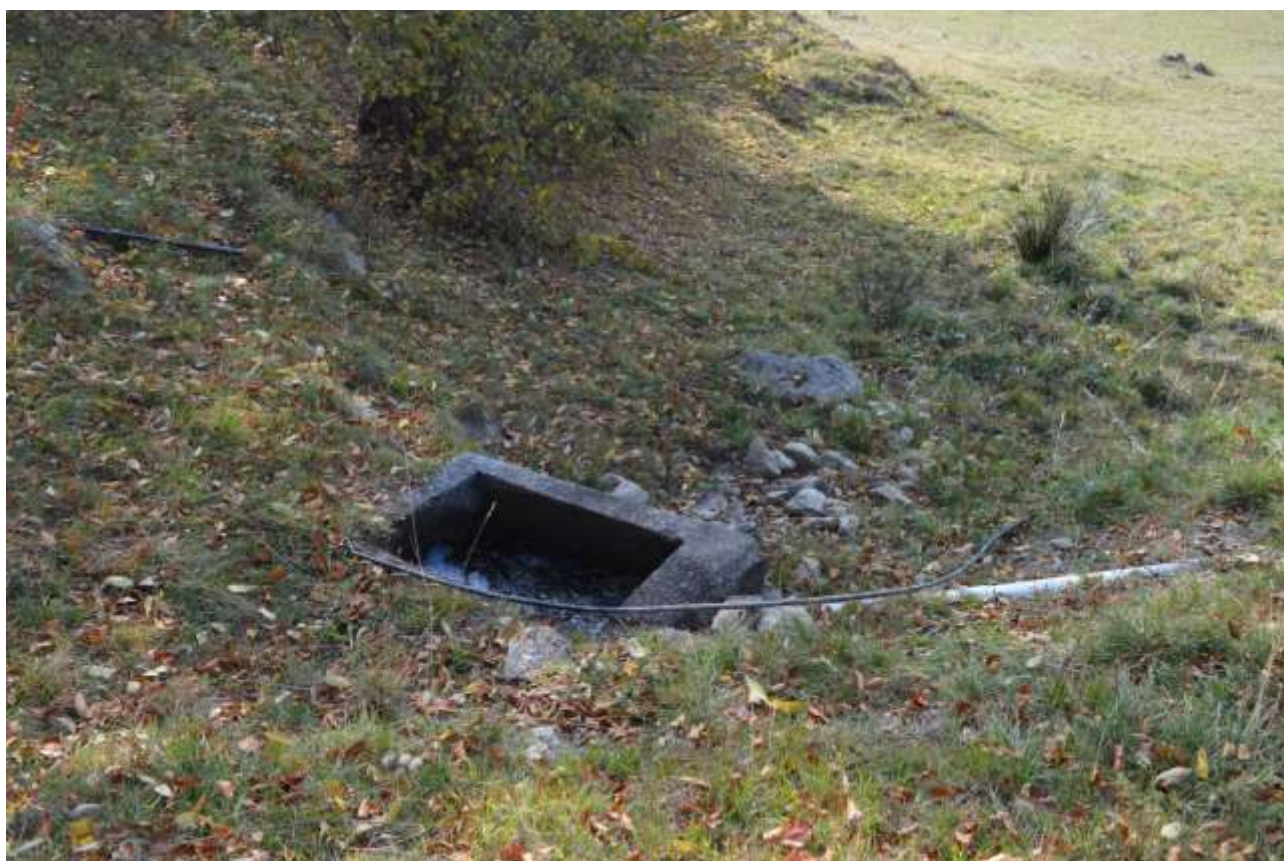
L'oggetto dei lavori è un canale irriguo in località Boretto a quota 1000 m. slm circa. Si tratta di un canale intubato dove la tubazione, che era stata posata troppo in superficie, si è deteriorata e sa sostituita.

Illustrazione 10: un tombino per presa irrigua ed il canale intubato posato in superficie

Lungo il tracciato sono presenti dei pozzetti che hanno la funzione di presa irrigua e vanno anch'essi sostituiti.

La nuova tubazione dovrà essere posata ad una quota inferiore rispetto a quella attuale e con un approfondimento minimo di 0,5 m.

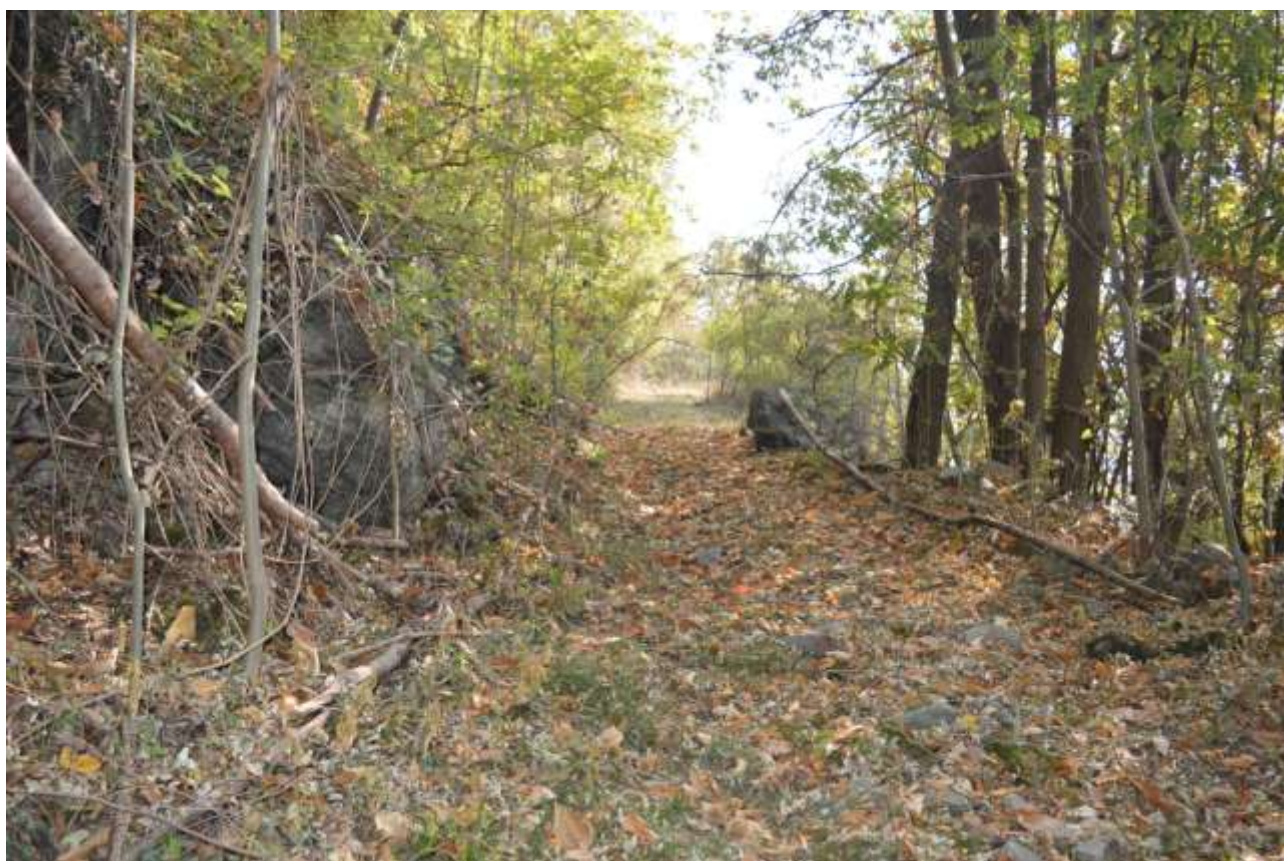
Illustrazione 11: pista forestale senza gestione delle acque superficiali

È necessario realizzare una nuova canaletta affiancando la pista dal lato a monte; tale canaletta sarà rivestita in pietrame con una profondità di circa 90 cm ed un fondo avente larghezza di circa 80 cm,

In alcuni tratti dove il versante "stringe" la strada è necessario eseguire a monte della nuova canaletta stessa anche alcuni metri di palificata semplice a protezione del piede del versante.

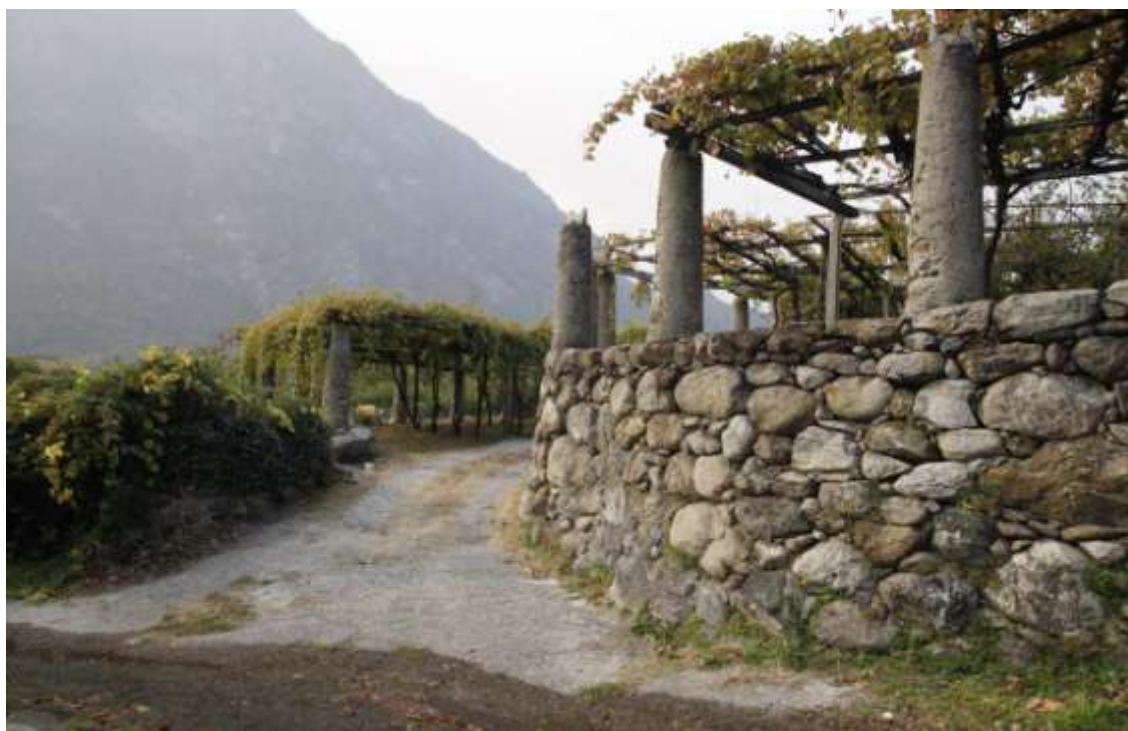
Oggi il guado si presenta con un fondo in pietrame cementato; obiettivo dei lavori è in regime di magra o di minima permettere il passaggio di mezzi agricoli senza che questi passino in acqua.

Illustrazione 12: il guado su rio Bottero

Per raggiungere l'obiettivo è necessario rimuovere il fondo in pietrame cementato e realizzare un guado "a corda molle" con n.4 tubi Ø50 che permetteranno il deflusso delle acque di magra e di minima. La pavimentazione del nuovo guado dovrà essere in scapoli di cava posati e cementati insieme, in modo da evitare che l'acqua possa scalzarli e rimuoverli con effetto domino.

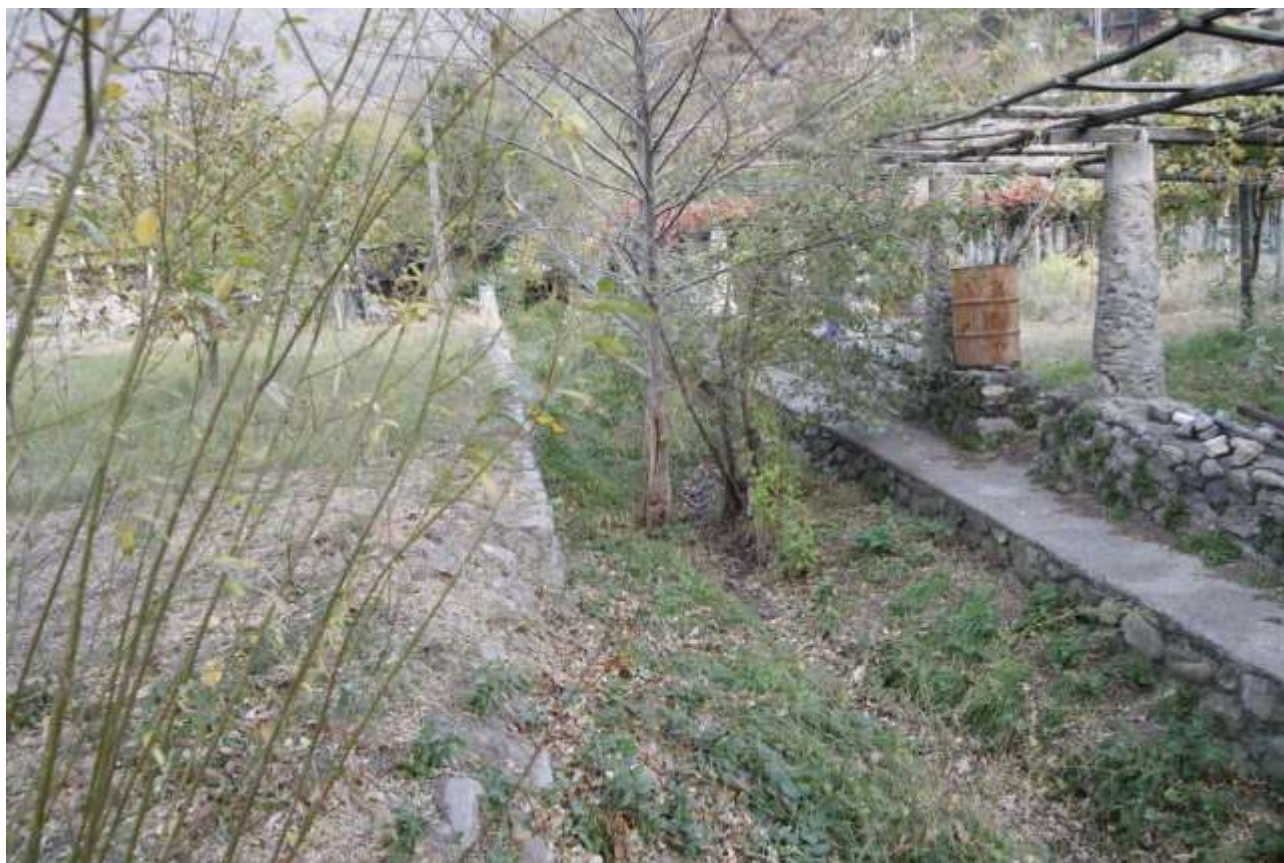
Il recapito a valle di rio Bottero, nel tratto finale compreso tra la statale di fondo valle e la sua foce, necessita di disalveo per rimozione di materiale limoso.

Illustrazione 13: rio Bottero

Non sono previste modifiche all'alveo, ma unicamente una manutenzione per pulizia e conseguente rimozione di materiale dall'alveo, in modo ripristinare il corretto deflusso delle acque.

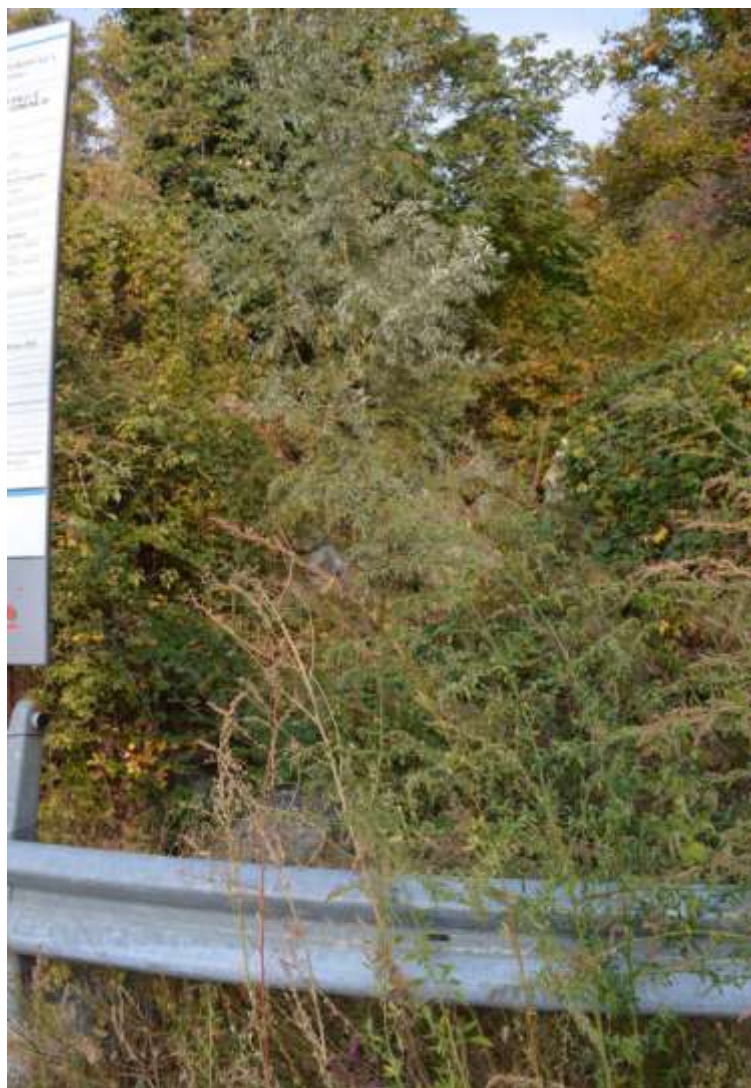
Illustrazione 15: rio Germano intasato dalla vegetazione in alveo e spondale

Pulizia delle sponde mediante sfalcio e decespugliamento

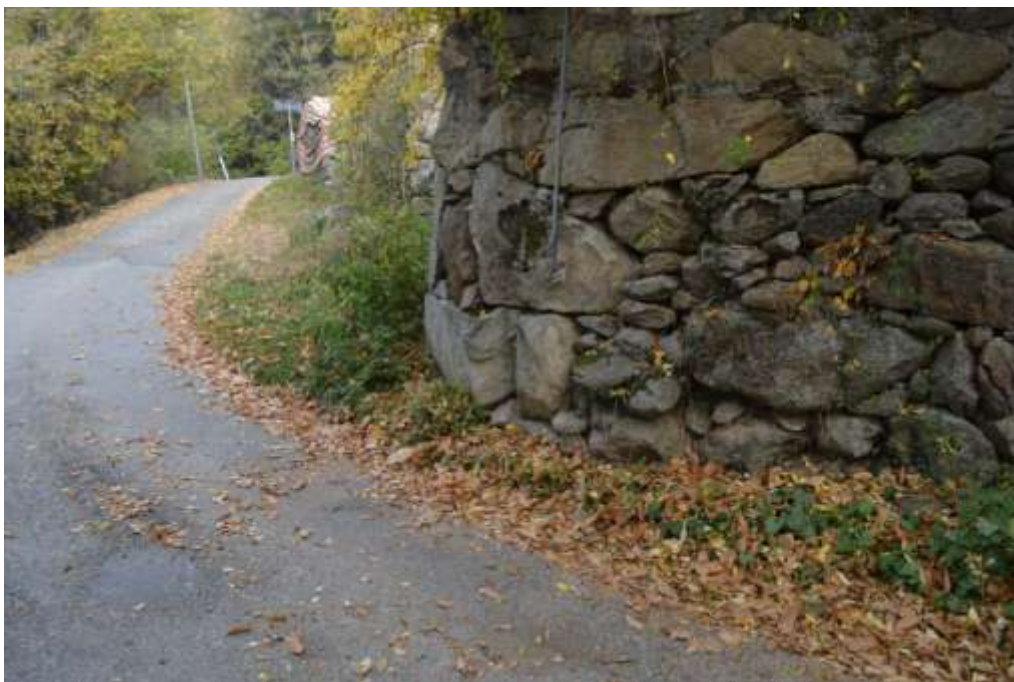
Illustrazione 16: tratto a valle del bivio dove è necessario un secondo tratto di canaletta coperta da grigliato

A metà percorso è presente un incrocio con tornante; la canalina in corrispondenza dello slargo deve essere coperta da griglia carrabile, mentre subito a monte del tornante è necessario realizzare un dosso per intercettare le acque di scorrimento superficiale e recapitarle in canalina nuova.

La canalina nuova deve essere proseguita fino al recapito oltre il bivio dove dopo qualche metro si trova il rio. Per recapitare le acque è necessario demolire un tratto di cordolo in cls esistente.

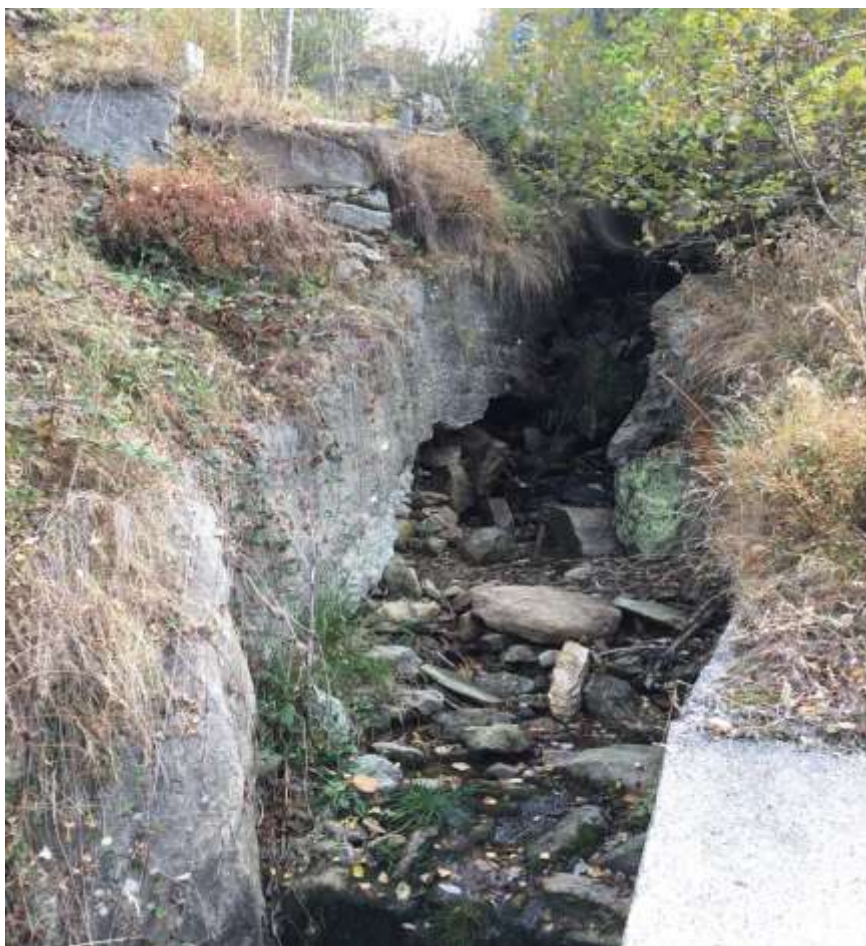
Si tratta di un tratto di rio stretto tra sponde verticali in calcestruzzo, in un punto in particolare è necessario intervenire riempiendo il vuoto creato dallo scalzamento delle strutture di sponda.

Uno degli elementi di sponda necessita di manutenzione per sostituzione ponendo particolare attenzione affinché la sponda risulti almeno verticale, mentre oggi spancia verso l'alveo stesso.

Illustrazione 17: tratto in cui la sponda risulta scalzata

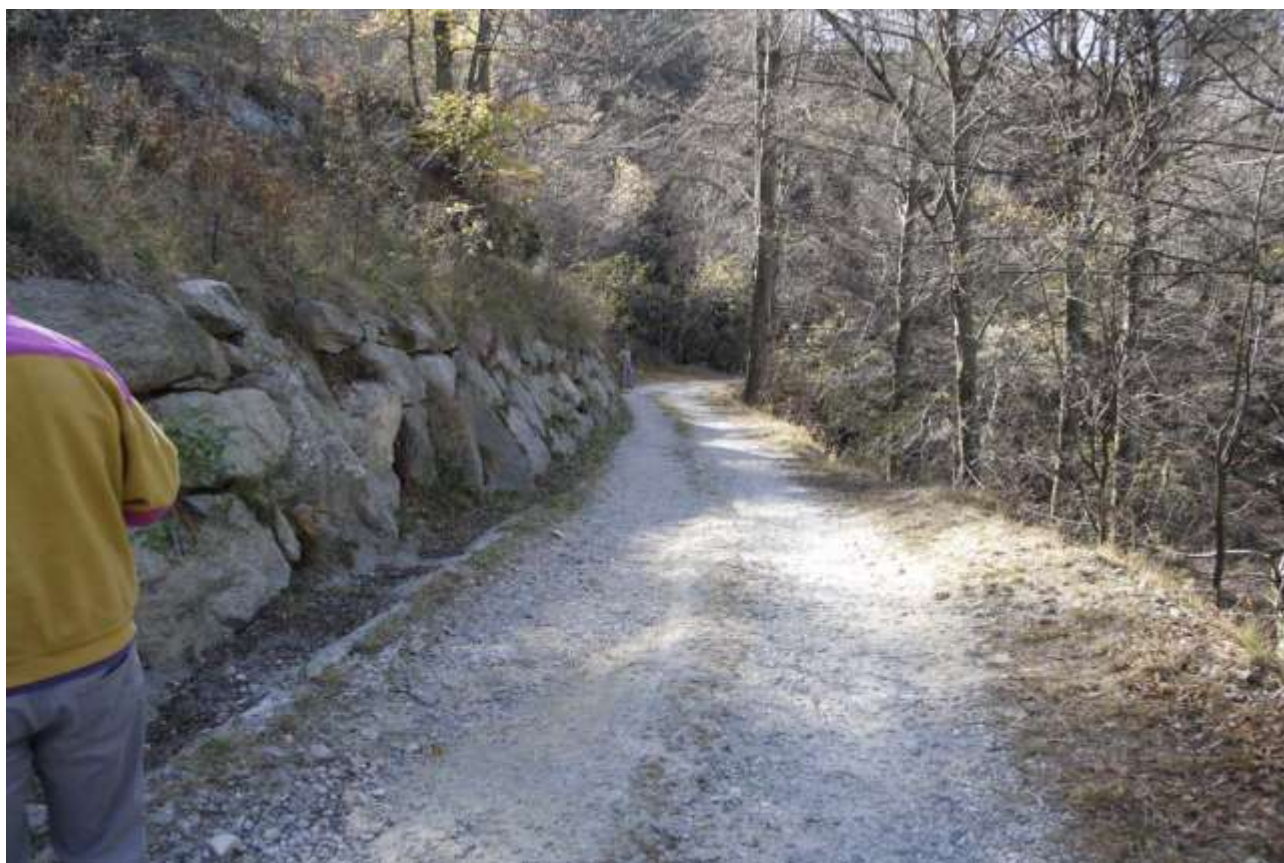
Illustrazione 20: tratto iniziale dove è necessario pulire la canalina esistente

A valle di località Alpi Pianmaglio, a partire da località Trovinasse (tornante) si stacca una pista forestale sterrata, con canalina di drenaggio. Tale canalina deve essere ripristinata mediante puntuale risagomatura e/o pulizia mediante realizzo anche di alcuni tratti di scogliera a protezione sia del sedime della strada, sia del piede del versante.

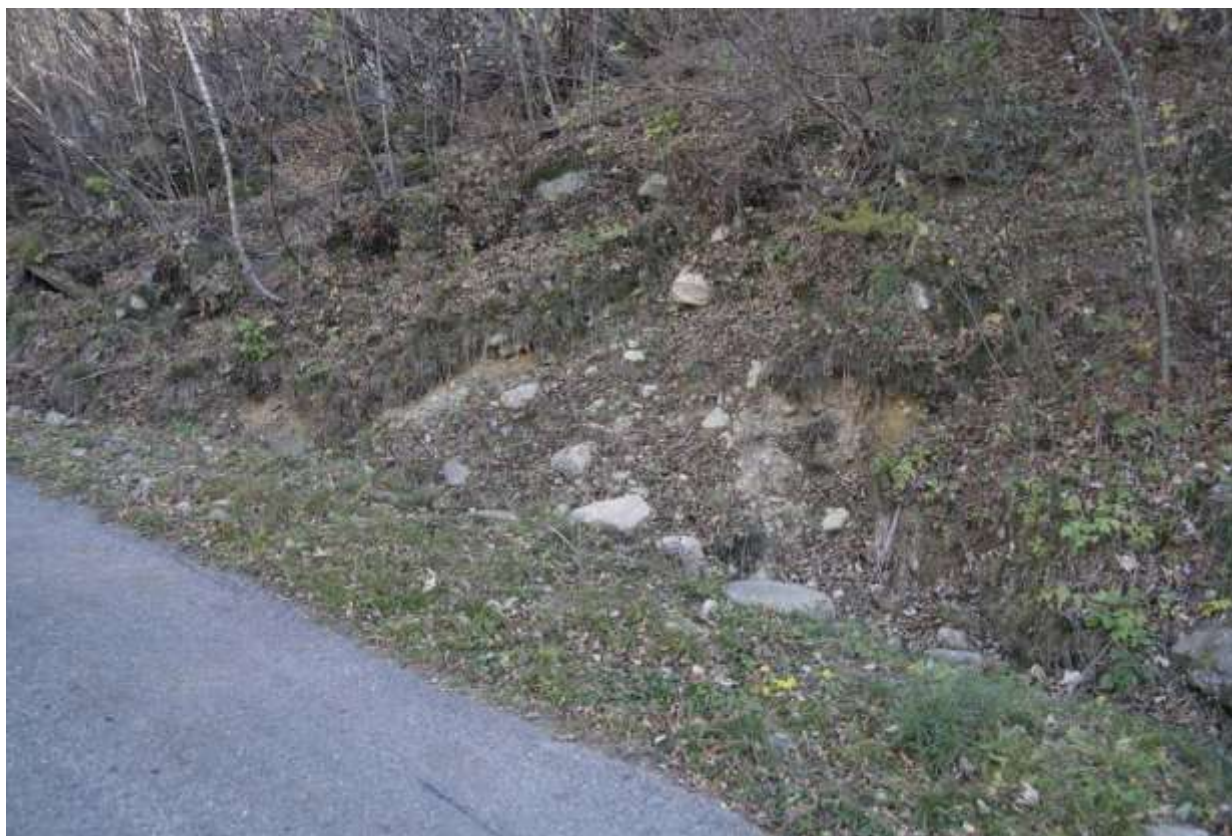
Illustrazione 21: tratto dove realizzare piccola scogliera a protezione del piede del versante

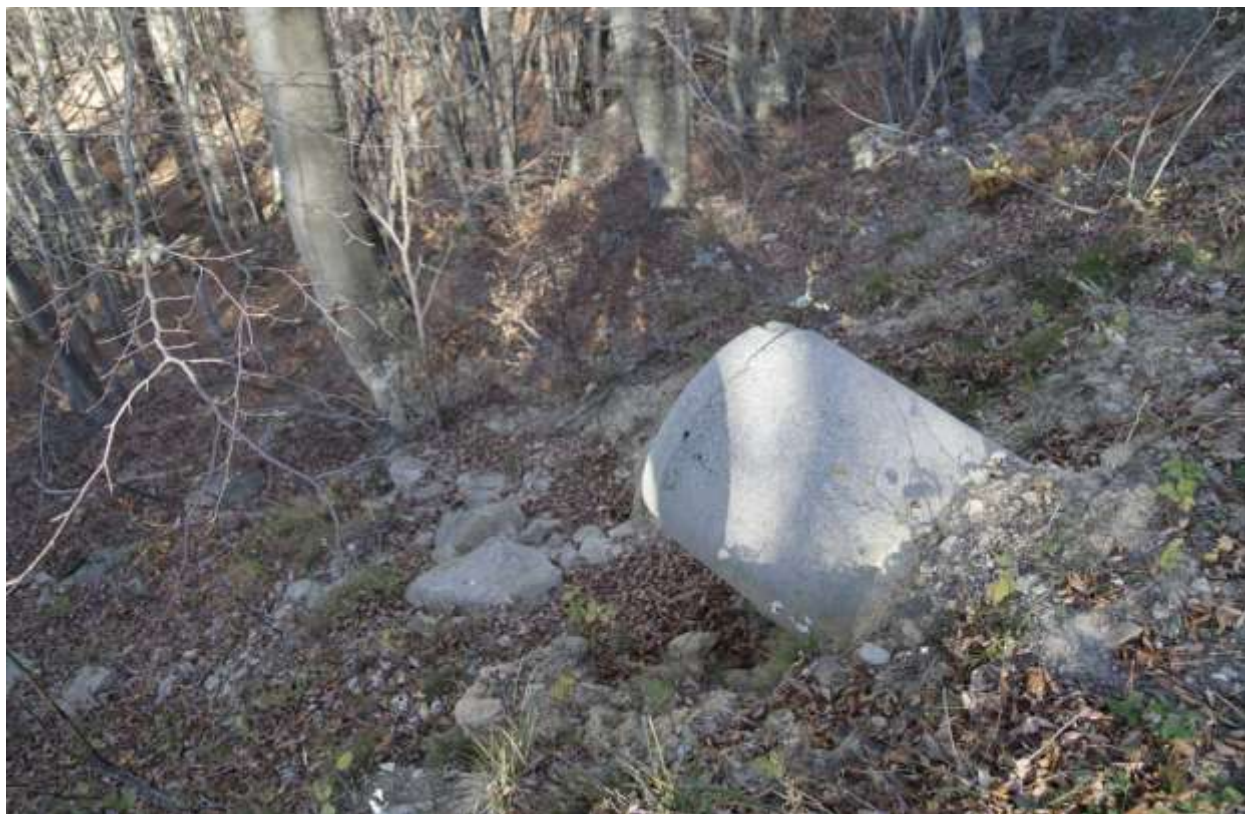
Illustrazione 22: tratto dove imbottire con pietre il recapito dell'acqua proveniente dalla canalina

È anche necessario imbottire i punti di recapito di tale canalina, a valle dei singoli attraversamenti, in modo da evitare erosione a causa della caduta dell'acqua proveniente dalla canalina stessa.

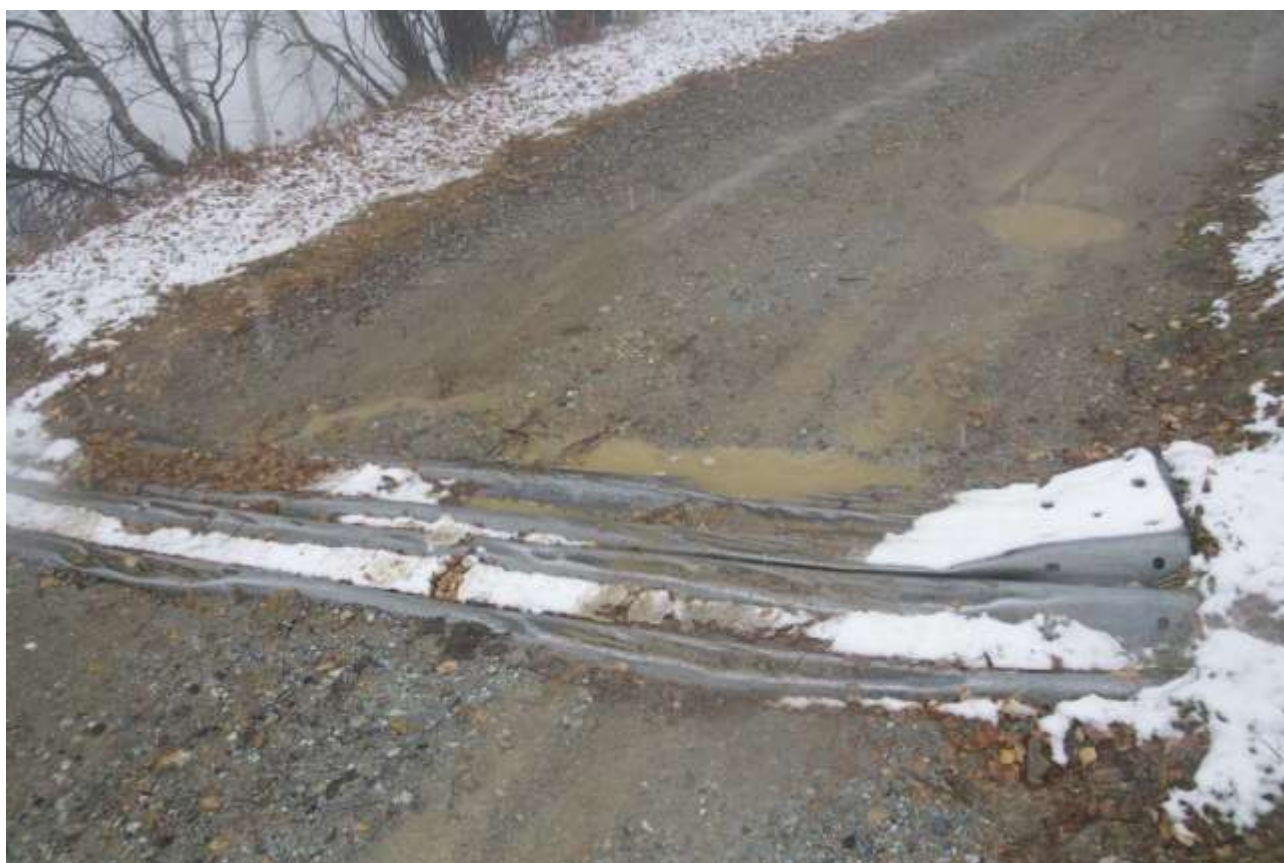
La pista presentava delle canaline trasversali di regimentazione delle acque superficiali che oggi non sono più funzionali; è dunque necessario realizzarne di nuove con recapito a valle della strada. Le nuove canaline saranno realizzate direttamente in rilevato stabilizzato, al pari del feondo stradale della pista tagliafuoco.

Illustrazione 24: una delle canaline oggi inservibile

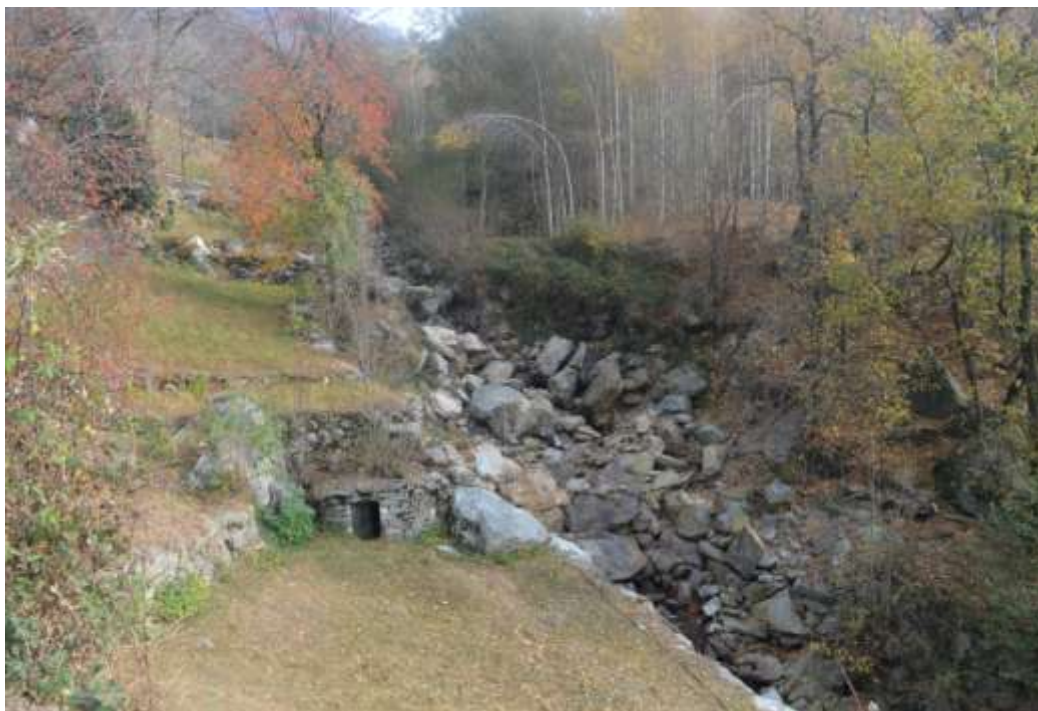
Illustrazione 25: l'alveo

Il progetto riguarda la sistemazione della mulattiera che si sviluppa parallelamente all'alveo del Rio, attraverso la ricalibratura dell'alveo stesso e la realizzazione di una scogliera in blocchi da prelevare in loco nelle zone in cui l'alveo è meno inciso e dove in passato è tracimato. È previsto inoltre, un tratto di rimbottimento della sponda sinistra del Rio. Il guado esistente è realizzato "a corda molle" con n. 2 tubazioni in cls del diametro di 1 m. In considerazione del fatto che il guado rappresenta un punto di criticità idraulica ed idrogeologica, in quanto può venire sormontato e le acque di esondazione potrebbero in parte convogliarsi lungo la strada di accesso che si innesta sulla provinciale che conduce a Settimo, creando evidenti problemi di sicurezza per fenomeni di erosione sui versanti sottostanti, si è ritenuto opportuno sostituire il guado esistente con una struttura simile, ma avente una capacità di convogliamento idraulico maggiore incrementando la portata convogliabile dalla struttura interrata. Il rifacimento del guado prevede quindi la demolizione completa di quello esistente, con la realizzazione di uno scavo per abbassare, in corrispondenza dell'attraversamento stradale il fondo alveo al fine di poter alloggiare una tubazione tipo "Finsider" a "sezione ribassata".

La scogliera in blocchi è prevista di lunghezza 30 mt circa e un'altezza variabile tra 2.5 ÷ 3 mt.
